胶州青年湖文旅医养健康项目  
(东尼农业、郭家村) 地块  
土壤污染状况调查报告

委托单位：胶州市九龙街道办事处

报告编制单位：江苏大地益源环境修复有限公司

二〇二〇年十一月

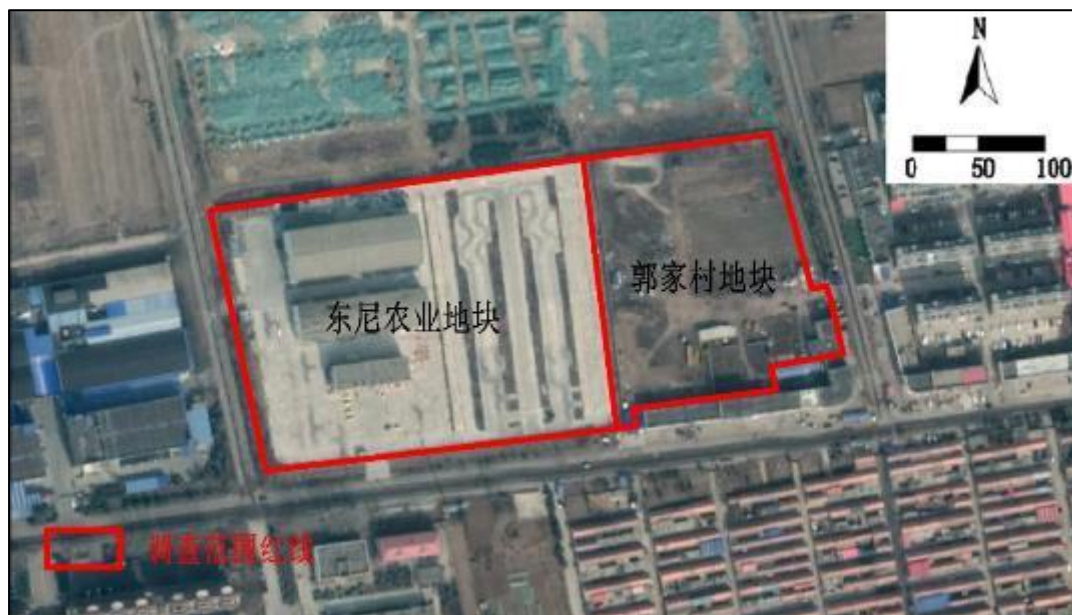
图 2-2 调查地块范围图

根据招标文件及场地规划红线范围图，本次进行土壤污染状况调查区域的面积为 56389m<sup>2</sup>，约 84.6 亩。其中东尼农业所在地块占地面积 36792m<sup>2</sup>；郭家村地块占地面积 19597m<sup>2</sup>。两个地块的红线范围如下：

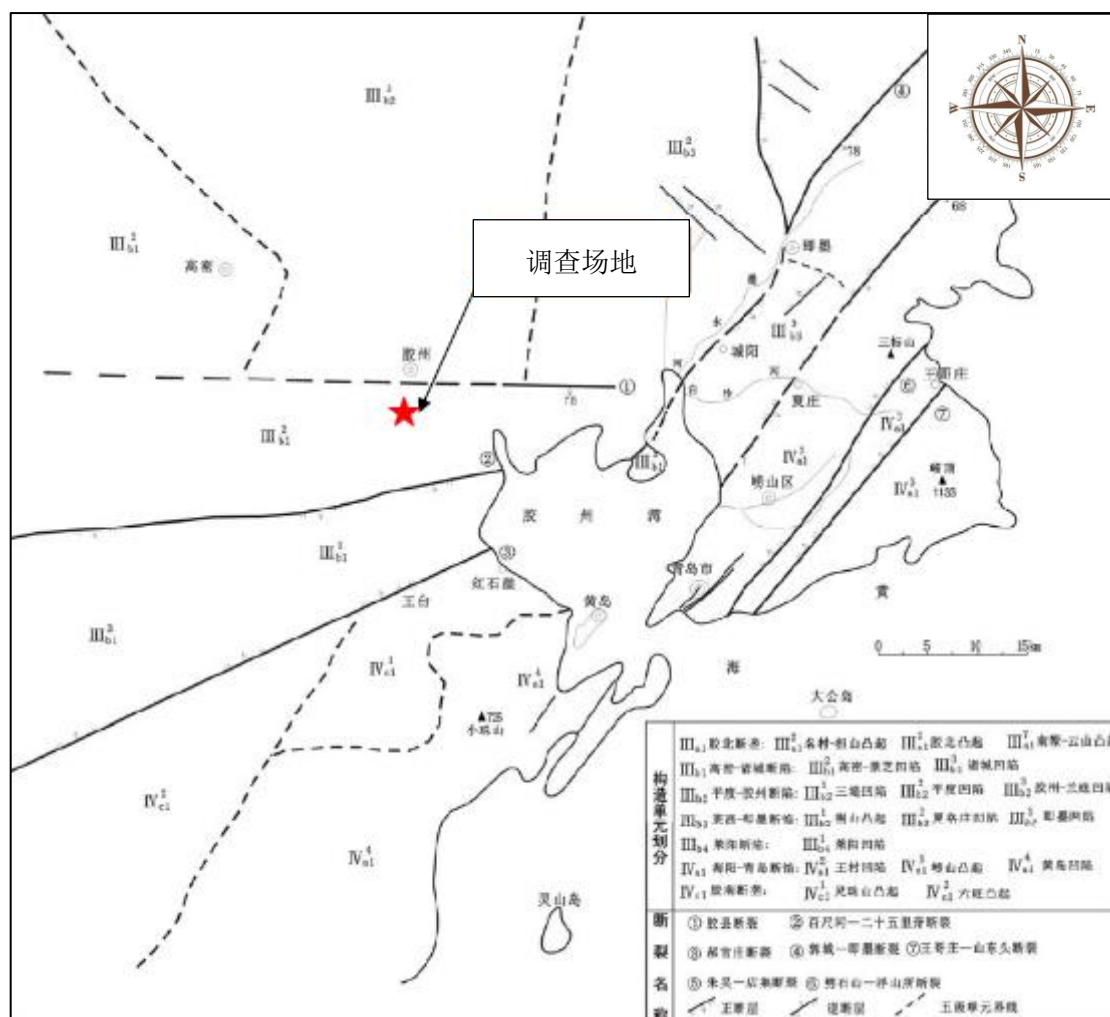
图 3-1 调查区域构造纲要图

青岛地区自太古代~元古代以来一直处在一个长期、缓慢、稳定的上升隆起状态，缺失华北型地层沉积。自中生代燕山晚期以来，区域性构造活动强烈，发生大规模、区域性酸性岩浆侵入，形成稳固的花岗岩岩基，以深成相似斑状中粗粒黑云母花岗岩为主要组成岩石。随后受华夏式构造体系影响，形成 NE 向为主的压扭性断裂构造。其后，酸性~中基性岩浆沿岩基内薄弱面入侵，形成煌斑岩、

细晶岩和辉绿岩等浅成相岩脉，与花岗岩岩基组成复合岩体。它们之间虽然岩性不同，但属于同源异相的岩浆岩类硬质岩石，是坚硬稳固的地质体，无后期沉积夹层、溶洞等不良地质作用。在漫长的地壳抬升、风化、剥蚀、夷平作用的反复改造下，中生代燕山晚期构造活动强烈，伴随大规模火山喷发活动，拟建场地形成厚度很大的构造岩，后又在断裂构造挤压错动下局部形成厚度较大的泥岩，并覆盖有一定厚度的第四系覆盖层。

距拟建场地较近的区域断裂为胶县断裂（五里堆断裂），该断裂为芝兰庄—南庄断裂带中的一段主要断裂。断裂呈东西向分布于场区南侧，西端自胶州城北，东端在南庄附近被北北东向的大沽河断裂错断，沿断裂带分布水泉，并形成不明显陡坎。沿走向呈波状弯曲，总体走向  $280^{\circ}$ ，倾向南，倾角  $56^{\circ}\sim 85^{\circ}$ ，长度大于 12km，宽度大于 6m，为左旋张扭性断裂。断裂位移距离较大形成红土崖组和胶州组界限，上盘分布胶州组正常沉积碎屑岩，以碎裂岩和泥岩为主；下盘为红土崖组火山喷发熔岩，以块状玄武岩为主。航磁平面图显示与断裂同方向的磁场负异常带。

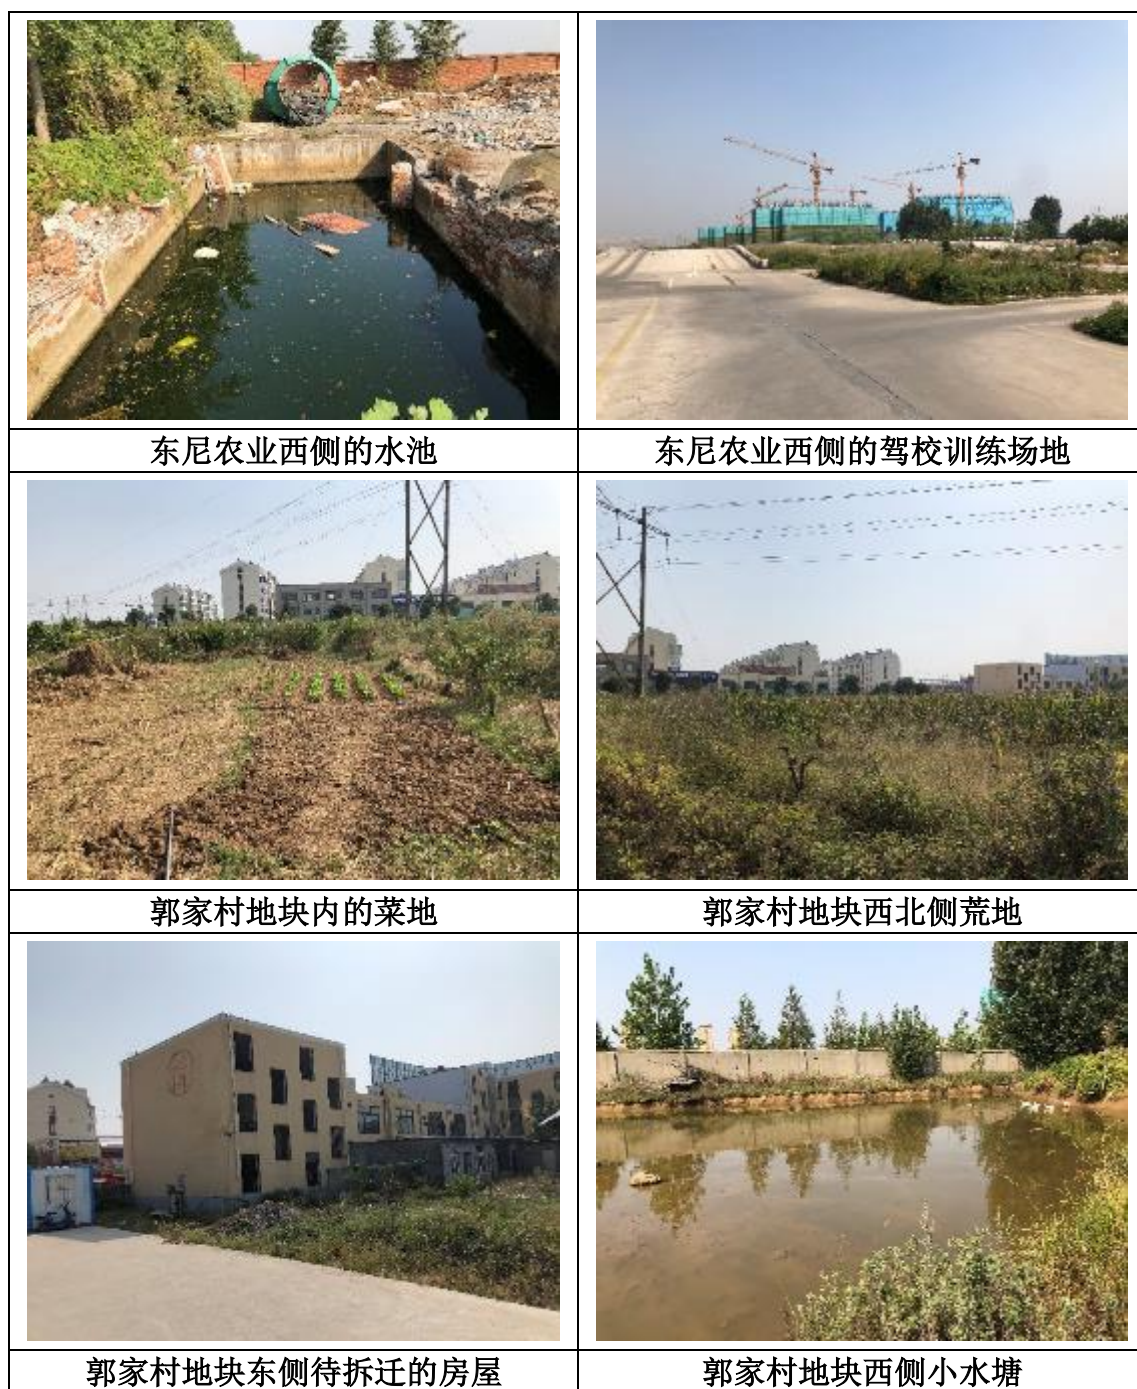
图 3-4 现场踏勘照片

| 踏勘内容 | 踏勘记录 | |
|---|---|---|
| | 大气环境 | 周边环境质量较好，无恶臭及化学品异味。 |
| | 污染痕迹 | 周边环境土壤颜色、气味正常，未见污染痕迹。 |

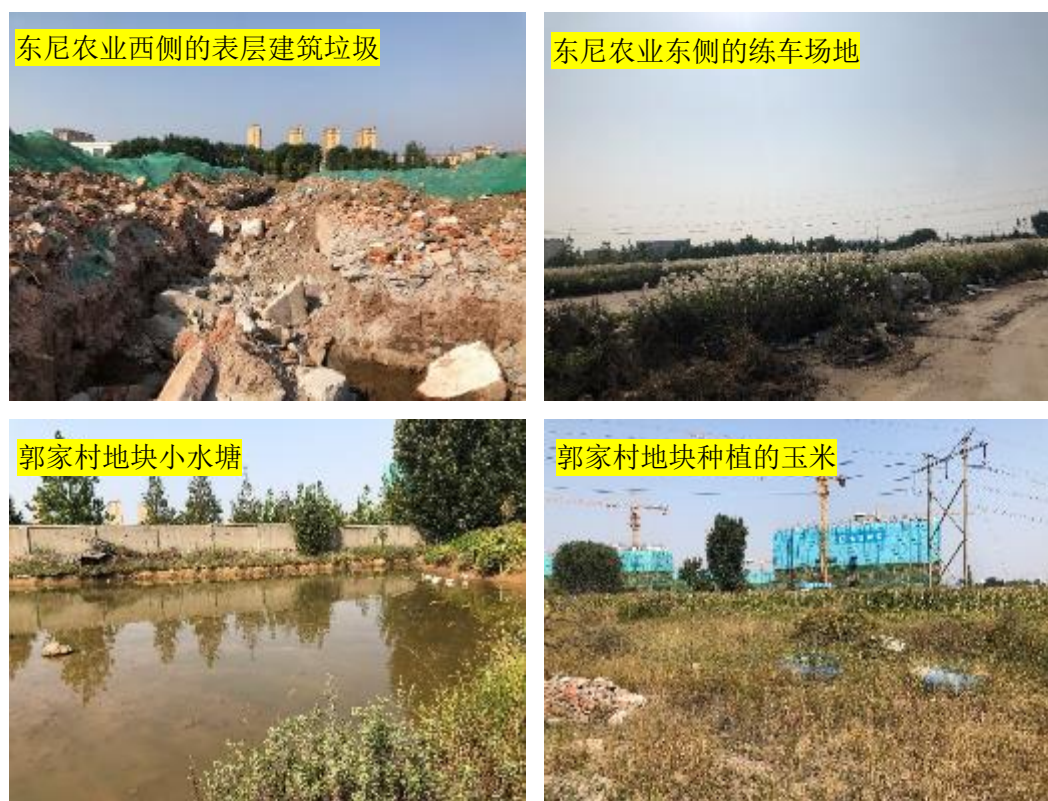
图 3-10 地块现状

2020年9月19日自本次调查开始时，调查地块（东尼农业、郭家村地块）表面无建构筑物，东尼农业所有厂房及砖混楼房全部拆除，地表全覆盖密目防尘网；郭家村地块为农田和荒地。

东尼农业地块表面堆积了大量的构筑物建筑垃圾，地块现状照片如下图所示：

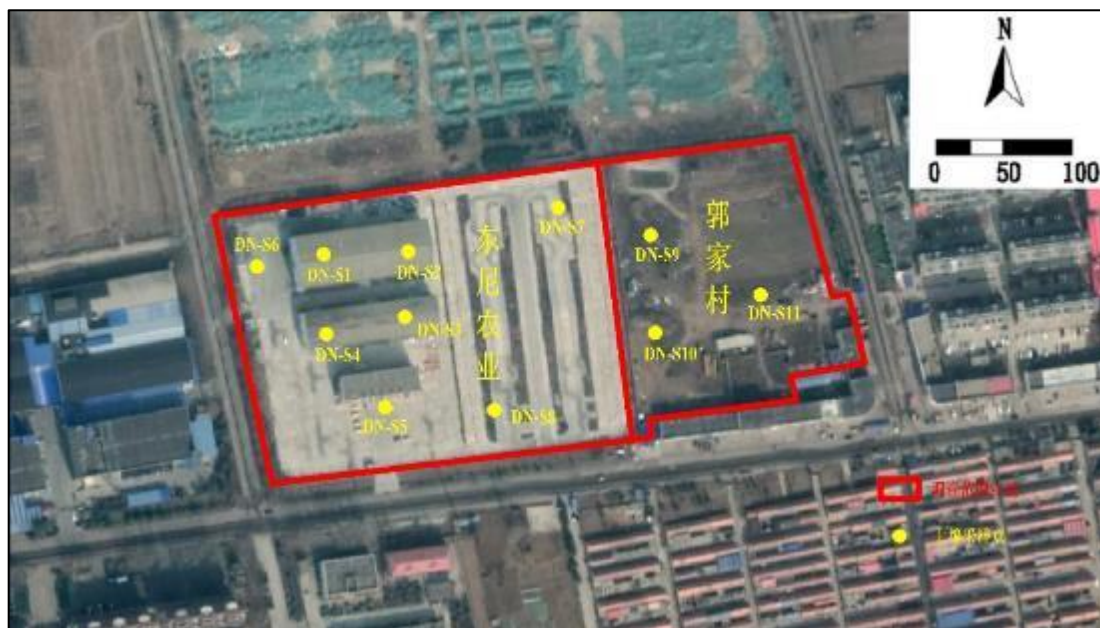
图 4-1 调查地块土壤布点图

土壤布点图如图 4-1 所示，土壤布点位信息表如表 4-1 所示。调查区域内的生产区（东尼农业厂房区域）按照每 1600m<sup>2</sup> 布设 1 个土壤采样点，其他区域采用随机布点方法进行点位布置。能够满足规范的要求。

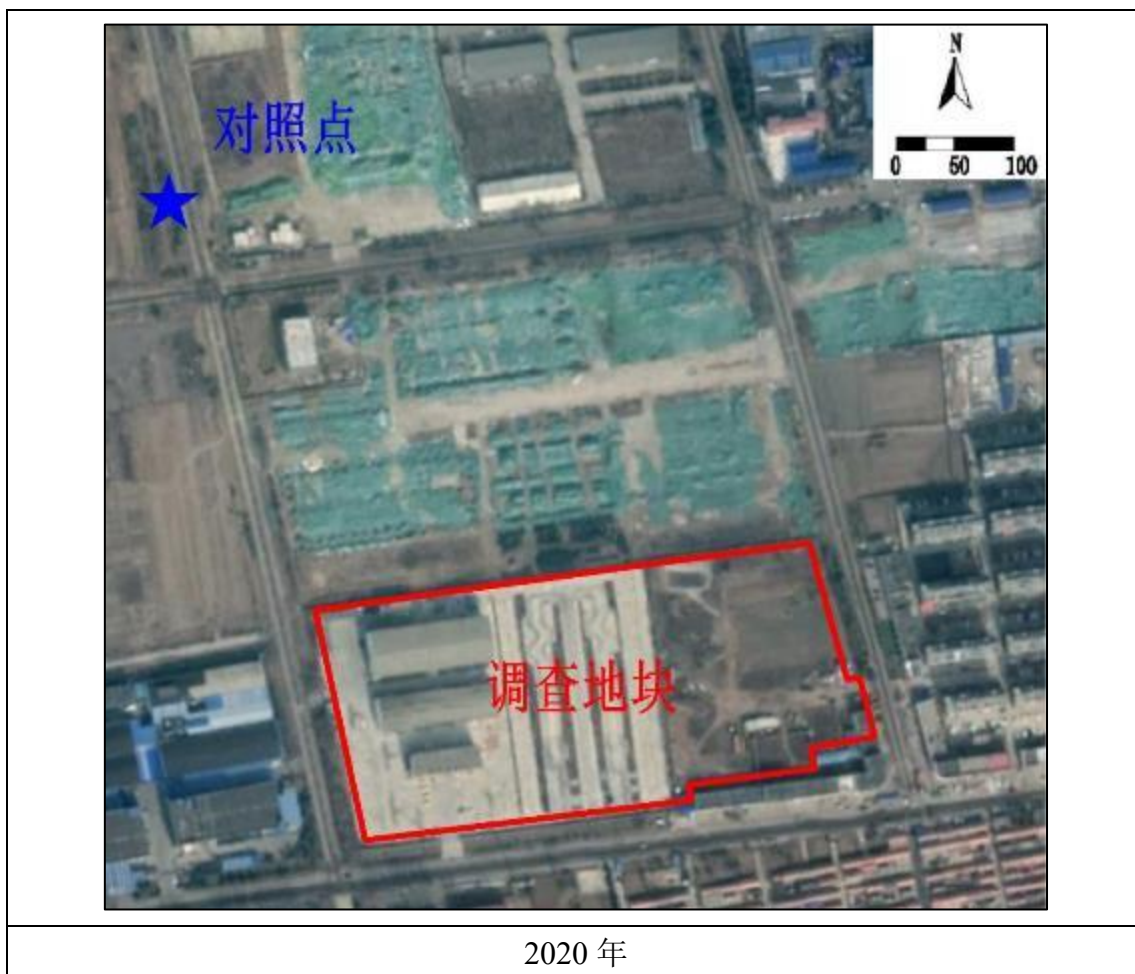
图 4-3 土壤对照采样点位置布设图

如图 4-3 所示，对照点位于调查地块西侧荒地的位置。根据历史卫星影像图显示：对照点所在位置自 2003 年开始至 2020 年，主要用途为荒地和农田，具体点位选择在荒地靠近道路的位置。

设置地下水对照点检测井 1 口，位于调查地块西北侧的空地上（DZ），地下水对照点与土壤对照点共建（见图 4-3）。

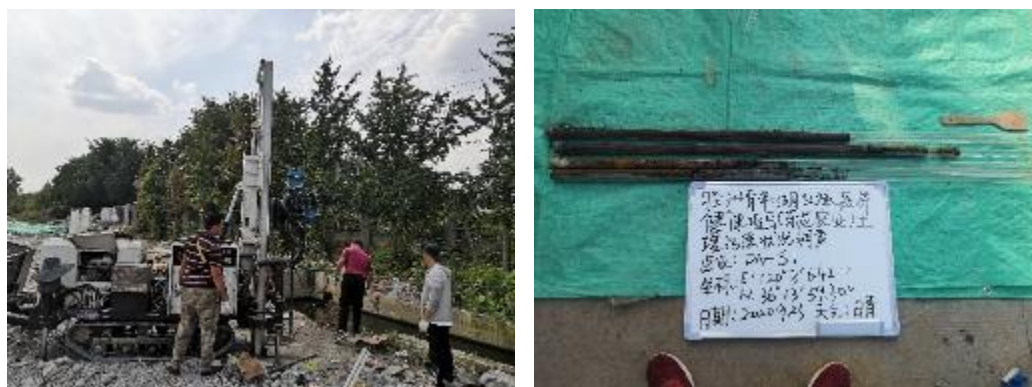
图 5-3 钻机钻进和取出的土壤样品

本次钻探采用 GP 钻机实施，采用直推方式进行钻进。该设备的钻头属于套管钻，钻头为钢制中空套管，套管内衬取样管，钻头每钻取 1.5m 深的土层后拔出，柱状土样即保存在取样管中。

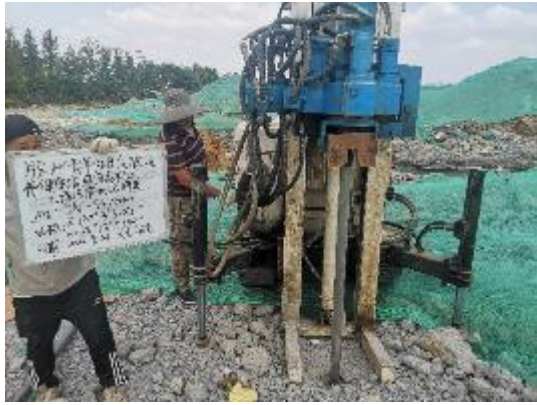
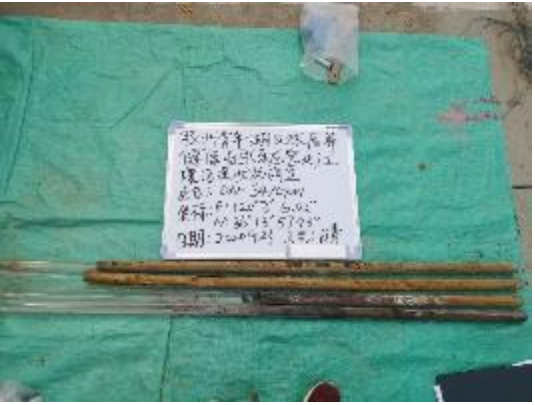
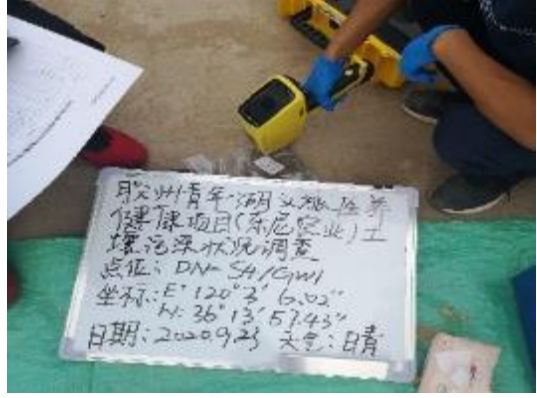
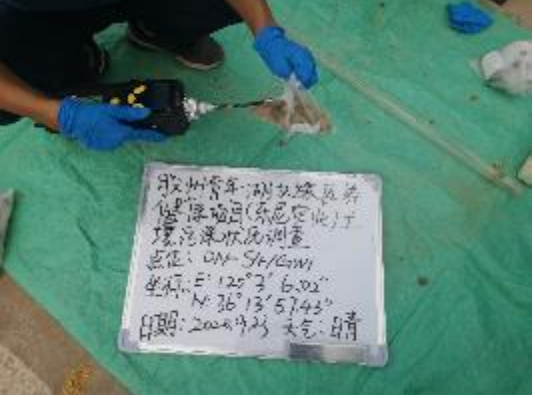
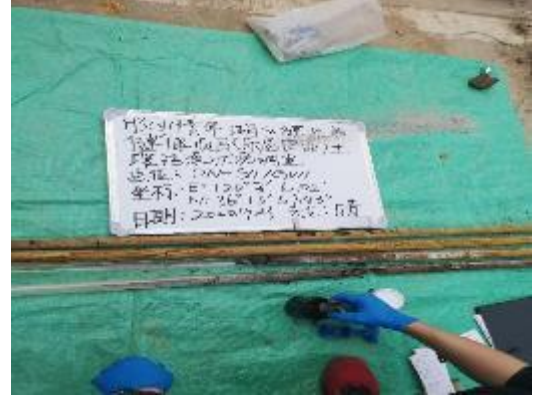
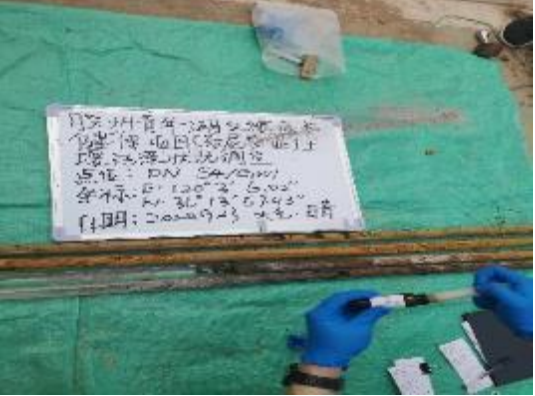
图 5-4 DN-S4 点位土壤采集及建井图

下图为 DN-S4 点位的土壤采集、快速检测图。钻孔柱状图详见附件水文地质调查报告。

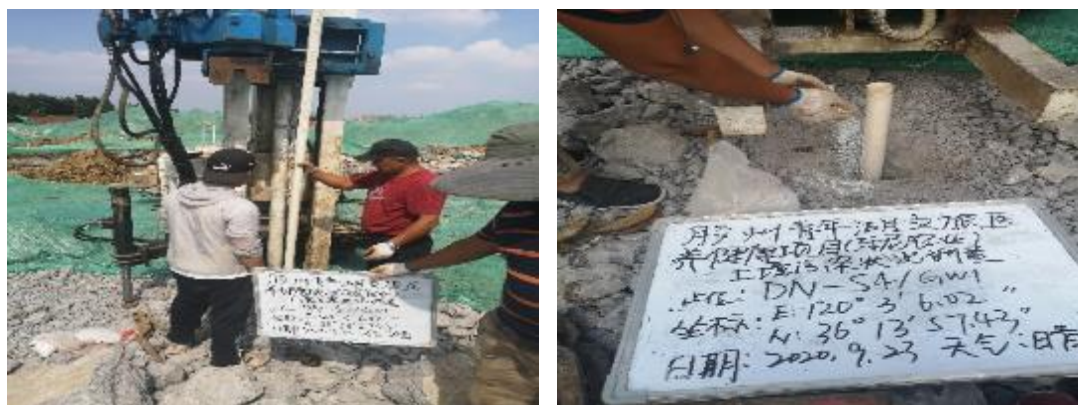
图 5-5 地下水井建井照片

进行洗井，测量孔深，然后将加工好的井管放入孔中。

采用冲洗干净分级良好的石英砂作为滤料，滤料充至筛管高度以上约 0.3m，填料过程中用测绳（负重）和导管在环形空隙中捣动，防止出现架桥或卡锁，同时利用测绳测量填料厚度。再采用优质红粘土回填滤料层之上空间，形成止水层。

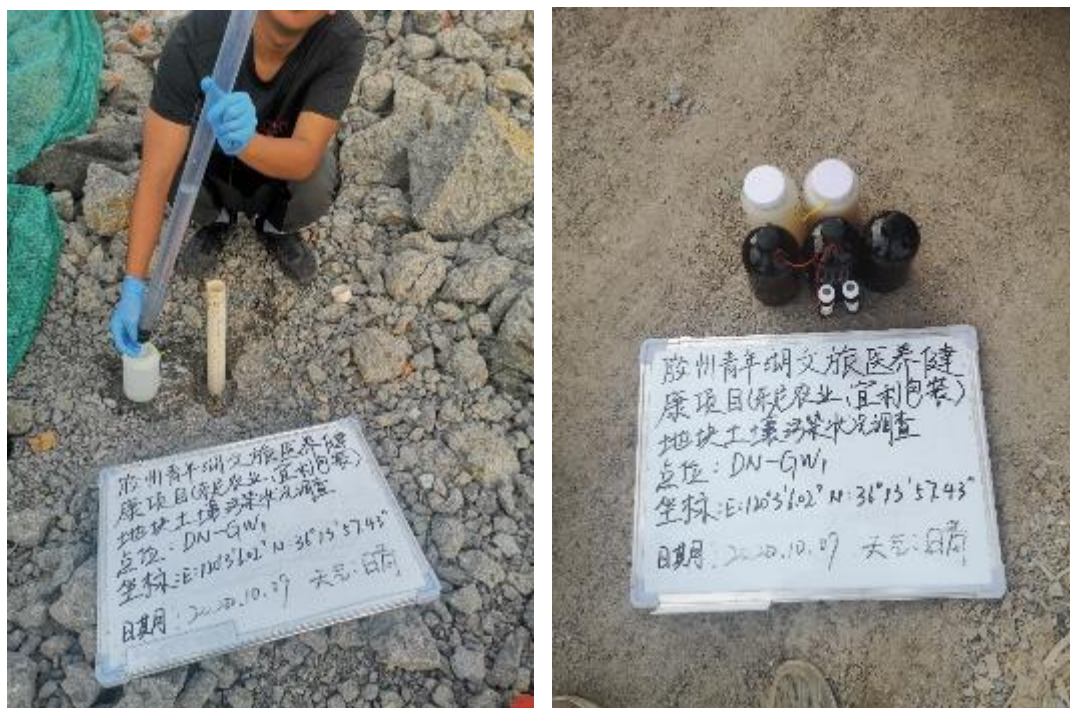
图 5-6 地下水采样照片

监测井设立后为将钻孔时产生的杂质和周围含水层中淤泥洗出，采样员等待至少稳定 8 小时后进行成井洗井，此次采用贝勒管对每口井进行抽水洗井，以防筛管堵塞和井水浑浊，并可提高检测区周围的地下水与监测井之间的水力联系。此次抽水体积为不少于 3 倍井水体积，且洗井至各项指标稳定。

成井洗井完成后，在监测井至少稳定后 24 小时后，再对监测井进行地下水采样。采样前再次进行洗井，洗井至各项指标稳定。采样以及样品保存，均按我国相关国家标准进行，以最大程度避免样品间交叉污染以及保证样品的稳定性。此次采样具有流量控制阀的贝勒管进行样品采集，依据检测项目的不同，采用棕色玻璃瓶、顶空瓶和透明塑料瓶对地下水样品进行封装，并保存在装有冰袋的冷藏箱中。

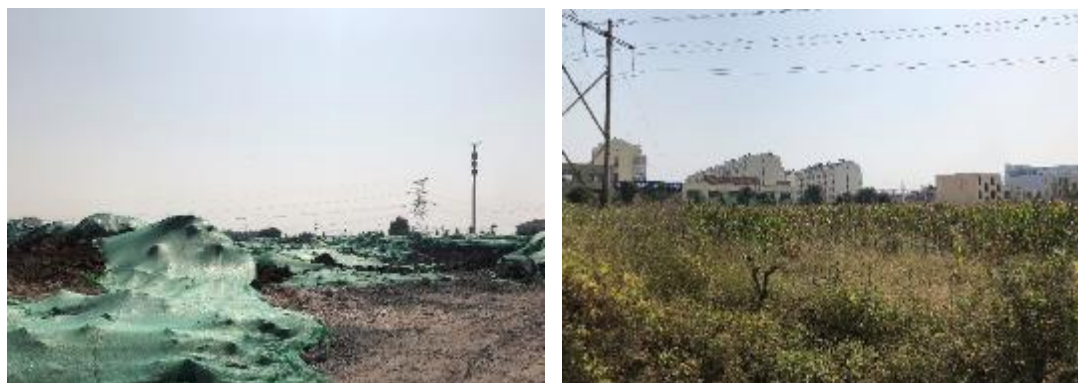
图 6-1 地块现场照片

该场地属于冲洪积平原地貌单元，属大沽河下游冲洪积平原的一部分。场区总的地势为西南高东北低，地形起伏变化较小，地面标高为 22.77~26.56m（1985 年国家高程基准，下同）；场地目前地面为已拆迁场地，场地地形较为平坦。

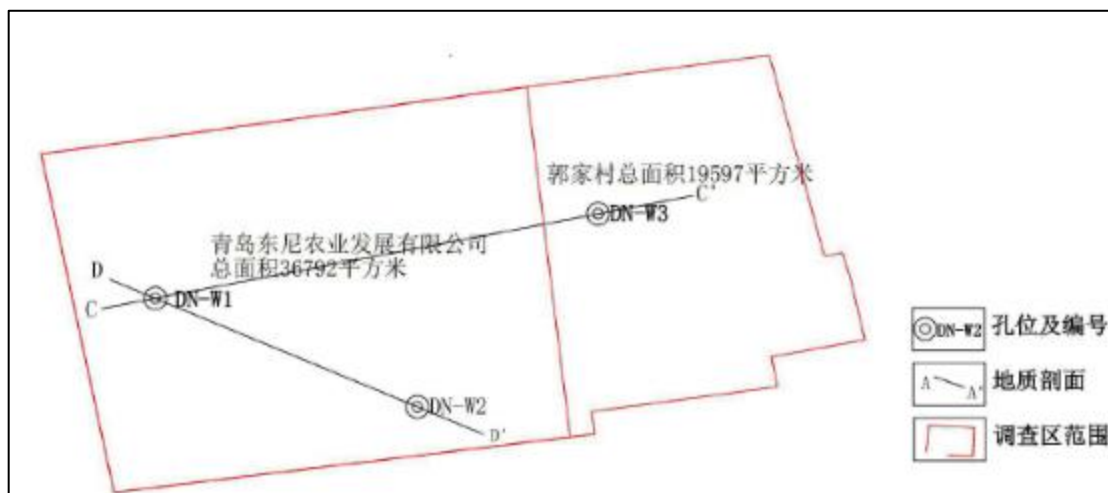
图 6-2 调查区剖面钻探井位布置图

为满足本次水文地质调查报告编制要求，在厂区内布置 CC'、

DD'四条勘探线，如图 6-2 所示。土壤取样结果表明，拟建场地地层分布较稳定，层序较清晰，根据地层岩性、成因时代及工程特性的不同，自上而下可分为 4 层。
